Überprüfung der Verkehrssicherheit einer Weide am Rathaus in Geislingen a.d. Steige

Gutachtenversion: 19.12.2013

Bauhof Geislingen a.d. Steige
Herr Traugott Osswald
Karl-Benz-Straße 8
73312 Geislingen an der Steige

Ingenieurbüro Fürst
Reiko Fürst, Dipl.-Ing. (FH), B.Sc.
Nördliche Ringstr. 146
D – 73033 Göppingen

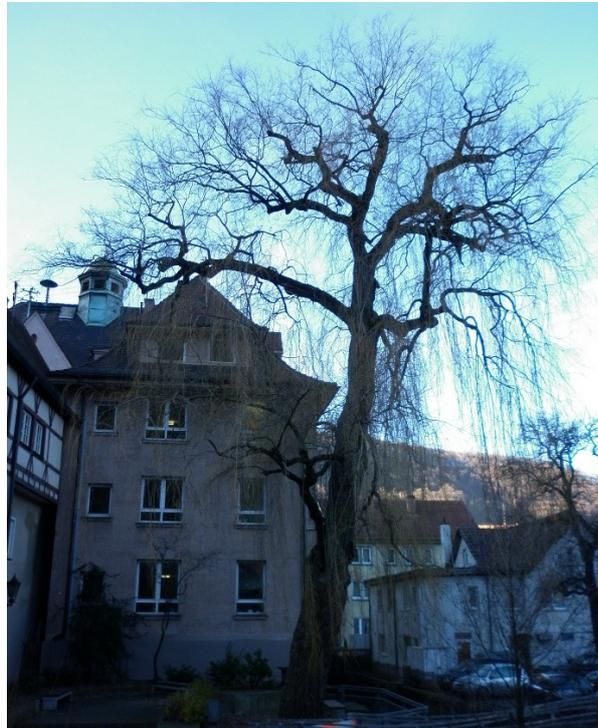
Abbildung 2: Ansicht der Weide aus Richtung Osten

Die zu untersuchende Weide weist ein weitgehend geschlossenes Kronenbild auf. Aufgrund eines fehlenden Leittriebes hat sich eine Hohlkrone gebildet. Die Krone wurde in der Vergangenheit im Starkastbereich (Definition gemäß ZTV-Baumpflege: Grobast – Ø über 5cm, Starkast – Ø über 10cm) eingekürzt. Die Schnittstellen dieser Maßnahme(n) sind nicht überwallt. Vereinzelt ist Totholz im Grob- und Starkastbereich zu erkennen.

Der Stamm hat einen Schiefstand in Richtung Nord. Partiiell lassen sich dickere Teile der Borke, auch auf größerer Fläche, leicht ablösen.

Die Wiederherstellung der Verkehrssicherheit wäre im Bezug auf das Totholz durch eine Entnahme zu erreichen.

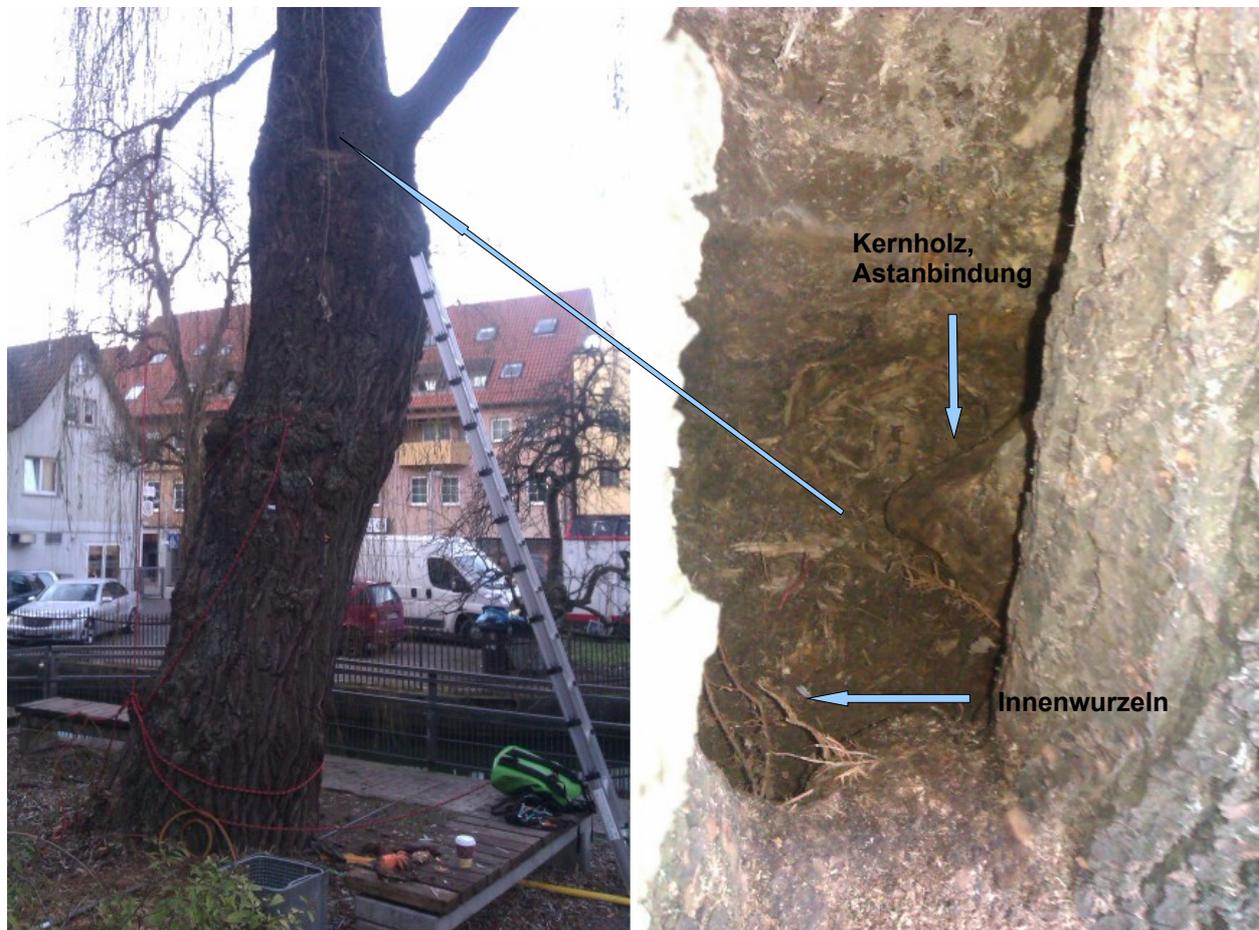
Abbildung 3: Unterer Stammteil mit Öffnung und Teilbereich der Höhlung

Auf der Seite in SSO-Richtung, der Zugseite des Stammes, ist in etwa 4,2m Höhe eine Stammöffnung zu erkennen, welche sich 13cm horizontal und 38cm vertikal ausdehnt. Hinter der Stammöffnung befindet sich eine Höhlung, die sich ab ihrer Oberkante 1,4m in Richtung Krone und 1,8m in Richtung Stammfuß ausdehnt. An der Oberfläche der Höhlung tritt Weißfäule auf, welche sich weit in Richtung Stammantel ausbreitet. Die manuelle und visuelle Prüfung der Restwandstärke im Bereich der Höhlung lässt den Schluß zu, dass das verbliebene, statisch tragfähige Holzgewebe sehr dünnwandig ist.

Der untere Bereich der Höhlung, bis wenige Dezimeter unterhalb der Öffnung, ist mit durch Organismen bis zu Humus verarbeiteten ehemaligen Holz gefüllt. In diesem Bereich hat die Weide Innenwurzeln gebildet.

Der Stamm der Weide ist ab etwa 2,8m Höhe bis etwa 60cm oberhalb der Stammöffnung verdickt. Dies kann als Zeichen für ein verstärktes Kompensationswachstum interpretiert werden.

Etwa auf Höhe der Stammöffnung in Richtung Ost befindet sich ein Starkast. Schätzungsweise 80 Prozent des Splintholzes und nahezu 100 Prozent des Kernholzes der Astanbindung im Stamm sind freigelegt.

Unterhalb des Starkastes befindet sich eine alte Schnittfläche, welche sich zu einer weiteren Öffnung zur Höhlung hin ausgebildet hat. Diese Öffnung ist durch ein locker sitzendes, vermutlich ehemaliges Wundverschlusmittel visuell verdeckt. Der Bereich zwischen den Öffnungen und der beschriebenen Starkastanbindung ist ähnlich dünnwandig, wie das verbliebene Holzgewebe um den beschriebenen Starkast herum.

Demzufolge ist die untersuchte Weide nicht erhaltungswürdig und es wird empfohlen, sie zeitnah komplett zu entnehmen.

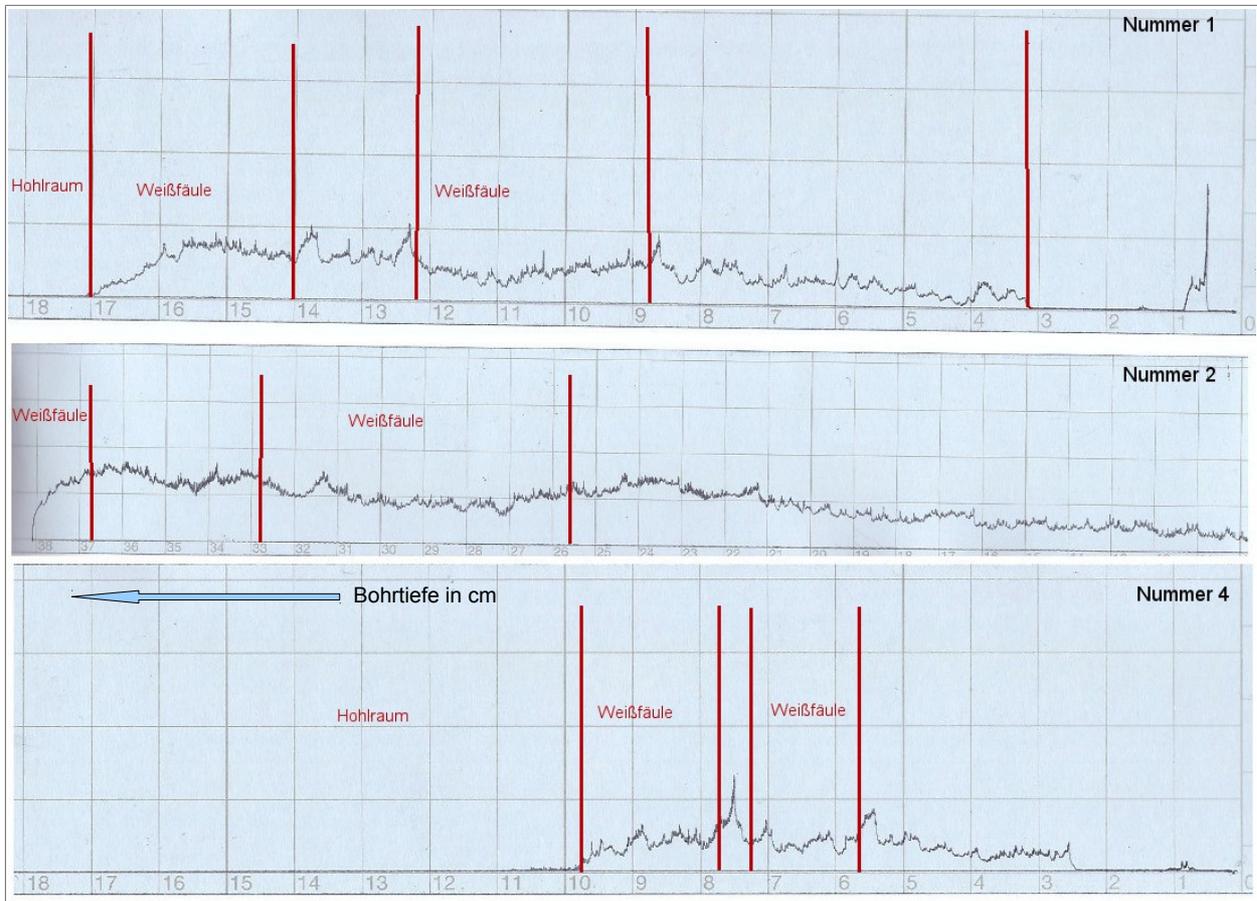
Abbildung 4: Ergebnisse der Resistographenmessungen am Stamm

Die Bohrhöhe am Stamm beträgt 3,8m. Die 4 Bohrungen wurden aus südlicher (Nummer 1), westlicher (Nummer 2), nördlicher (Nummer 3) und östlicher (Nummer 4) Richtung durchgeführt.

Die Restwandstärke des Stammes im Bereich der Höhlung unterschreitet, insbesondere bei der Bohrwiderstandsmessung Nummer 1 und Nummer 4, das erforderliche Mindestmaß, bei einer einfachen Sicherheit im Orkan, aus den Berechnungen der SIA-Methode. Desweiteren ist die verbliebene Restwandstärke der Anbindung des Starkastes auf Höhe der Stammöffnung als kritisch zu bewerten.

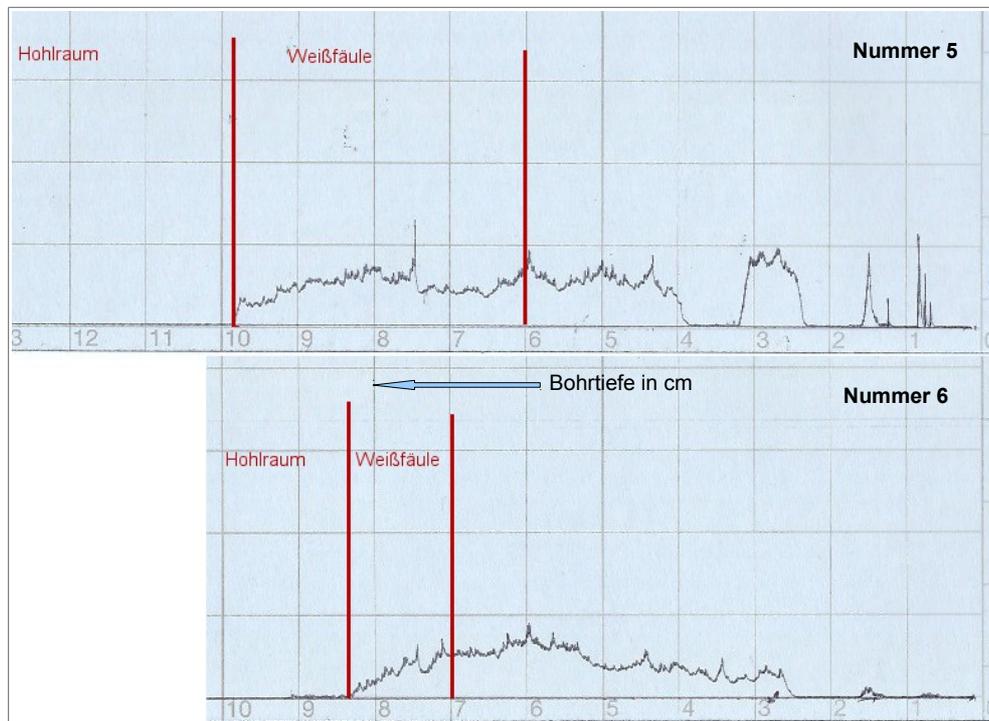
Abbildung 5: Ergebnisse der Resistographenmessungen am Astansatz

Weiterhin wurden 2 weitere Bohrungen am oberen Astansatz des sich nach Osten richtenden Starkastes durchgeführt, da auch hier bei der Überprüfung eine Dünnwandigkeit festgestellt worden ist.

Die 2 Bohrungen wurden aus südlicher (Nummer 5) und nördlicher (Nummer 6) Richtung mittig auf dem jeweiligen Rücken des Astansatzes durchgeführt.
