Überprüfung der Verkehrssicherheit einer Weide am Rathaus in Geislingen a.d. Steige

Gutachtenversion: 19.12.2013

Bauhof Geislingen a.d. Steige
Herr Traugott Osswald
Karl-Benz-Straße 8
73312 Geislingen an der Steige

Ingenieurbüro Fürst
Reiko Fürst, Dipl.-Ing. (FH), B.Sc.
Nördliche Ringstr. 146
D – 73033 Göppingen

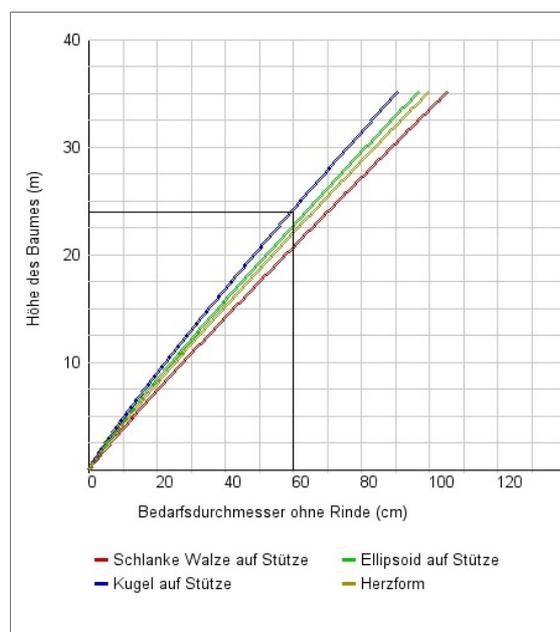
Abbildung 6: Diagramm A - Berechnung der Grundsicherheit

Der Nettodurchmesser beträgt 112cm (Stammdurchmesser – 2 * Rindendicke = Nettodurchmesser). Die Rinde wird abgezogen, da sie statisch unbedeutend ist.

Der Bedarfsdurchmesser (BD) für einen vollholzigen Stamm für die oben genannten Werte beträgt nach Diagramm A der SIA-Methode 60cm.

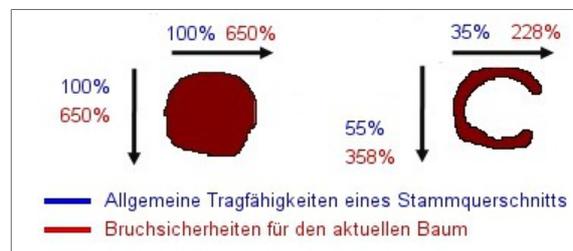
Abbildung 7: Tragfähigkeiten des Stammquerschnittes und Bruchsicherheiten

Bei einem Baum mit Hohlraum und einer Stammöffnung liegt die allgemeine Tragfähigkeit bei 35 Prozent im Vergleich zu einem vollholzigen Baum. Somit beträgt die Grundsicherheit der hier untersuchten Weide 228 Prozent.
